BILANT DE MEDIU NIVEL I SI RAPORT LA BILANT

OBIECTIV: **SANTIER CONSTRUCTII SI
REPARATII NAVE**

BENEFICIAR: **SANTIERUL NAVAL ORSOVA S.A.-
SUCURSALA AGIGEA**

IULIE 2020

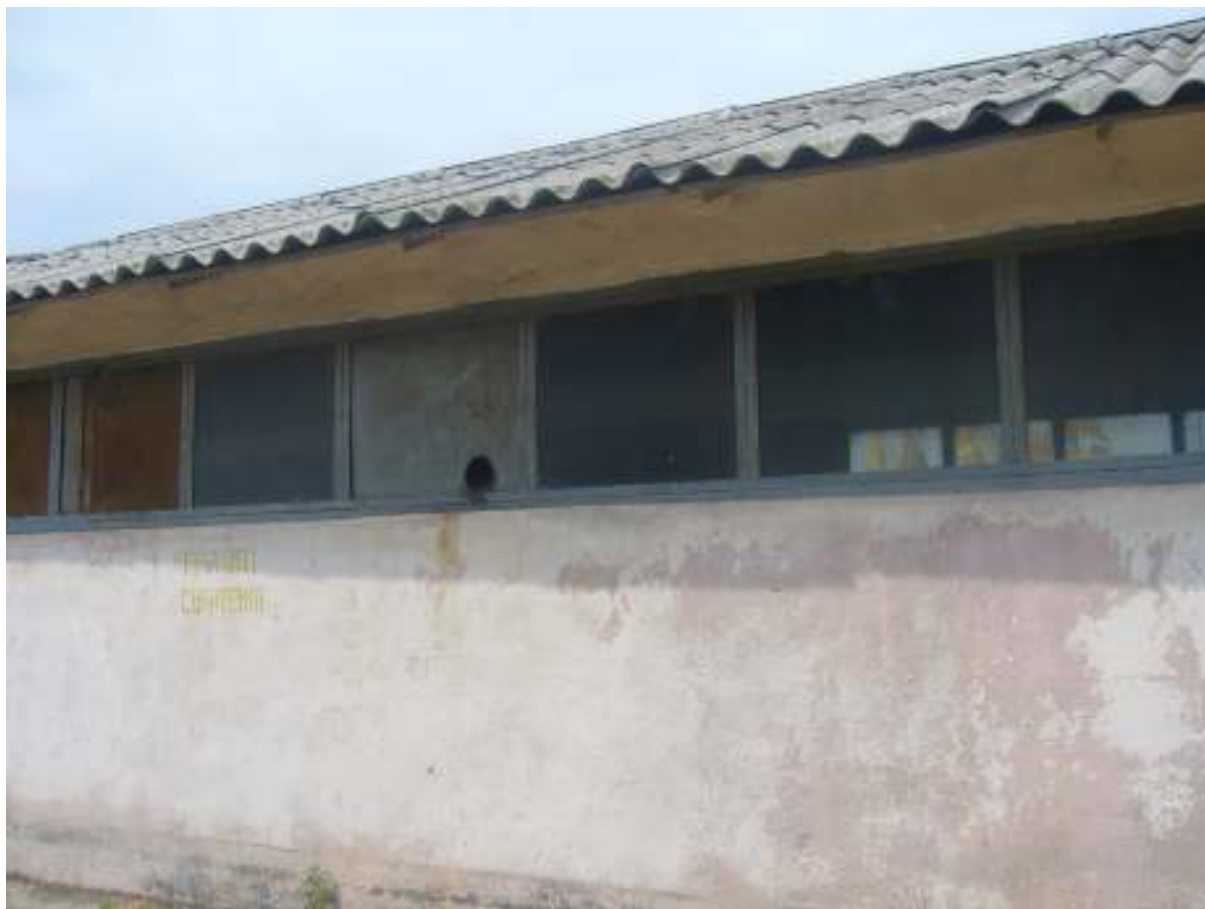
Exista si cateva cladiri cu acoperisuri din placi de azbociment. Acestea pot fi mentinute pana la incheierea ciclului de viata dar ulterior trebuie acordata o atentie deosebita acestor materiale deoarece din momentul in care nu mai pot fi folosite acestea devin deseuri periculoase si trebuie tratate conform legislatiei de mediu din domeniul gestionarii acestui tip de deseuri, urmand a fi eliminate intr-un depozit autorizat care accepta la depozitare astfel de deseuri iar pana la eliminare operatiunile de desfiintare, stocare temporara si transport trebuie sa se execute astfel incat sa se previna orice prejudiciu adus factorilor de mediu apa, aer, sol-subsol, flora, fauna sau sanatatea populatiei.

Foto 5 : Depozit materiale, cu acoperis din azbociment

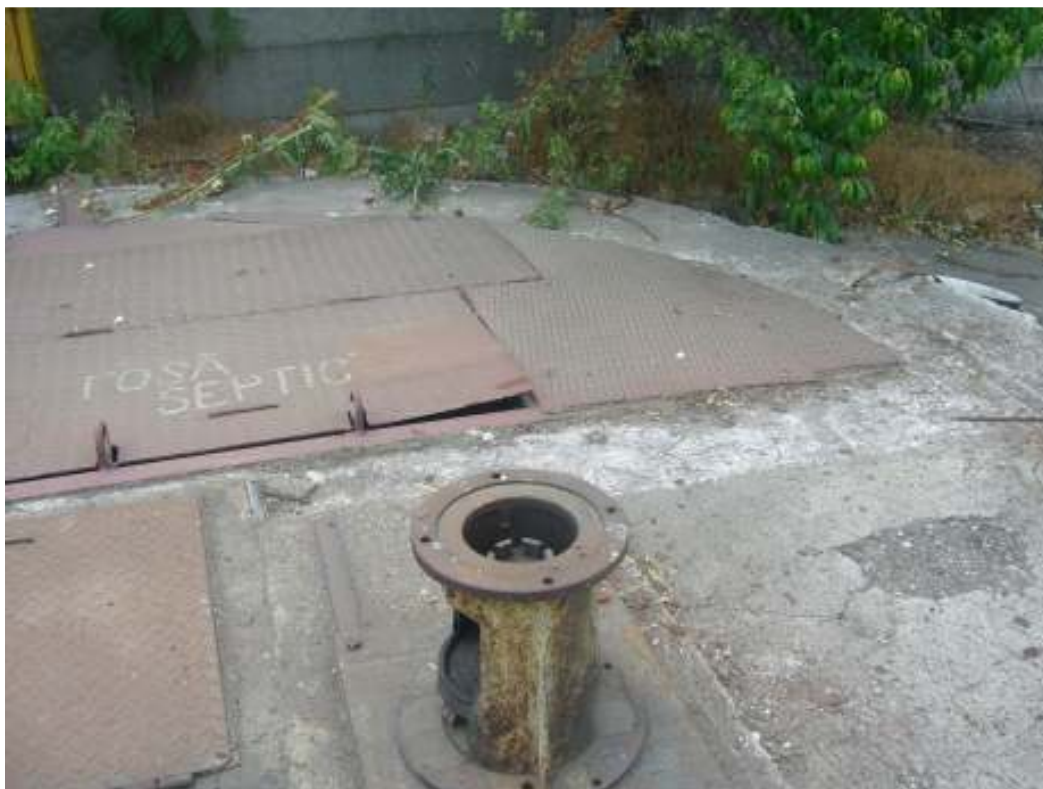
Apele uzate tehnologice rezultate de la procesul de hidrosablare nu necesita epurare si sunt preluate prin intermediul rigolelor si deversate in bazinul vidanjabil existent pe amplasament, cu capacitatea de 124 mc.

Foto 6 : bazinul de colectare ape uzate

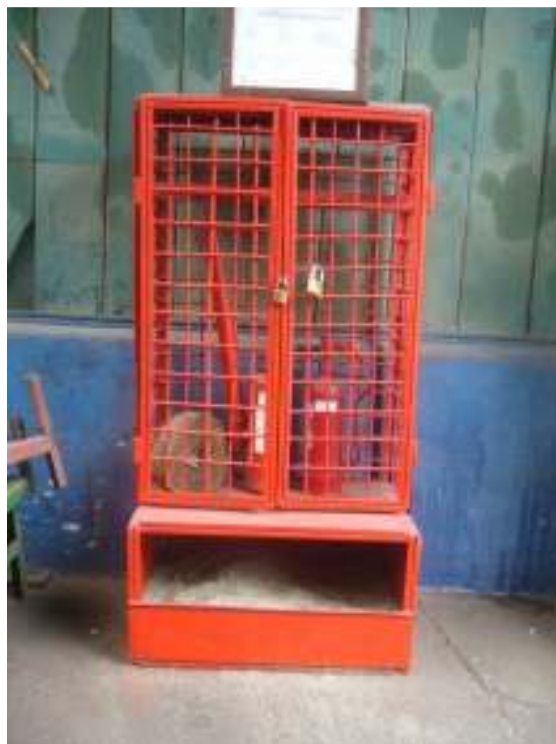
Apa pentru stingerea incendiilor este asigurata din reseaua de distributie apa potabila, prin 2 pompe de incendiu, cu $P=5,5$ kw și $Q= 30$ mc/h, fiecare.

Foto 7 : punct PSI

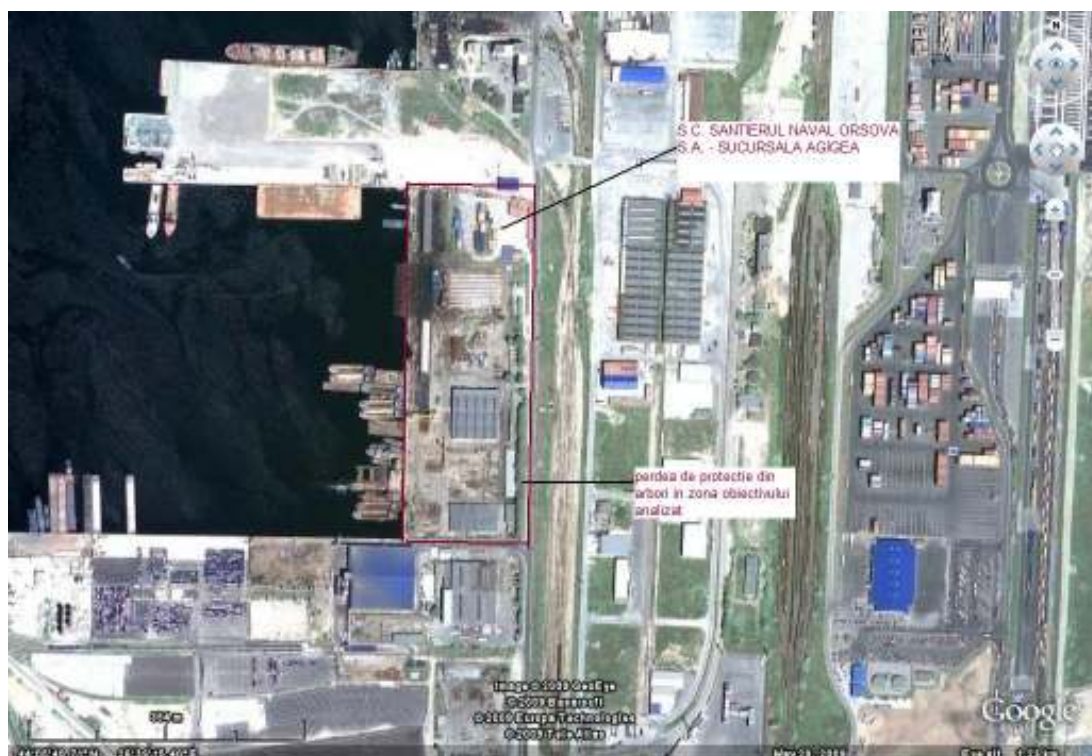
- exista o perdea de arbori pe latura estica a amplasamentului care poate functiona ca o perdea de protectie impotriva zgomotului si prafului produs atat de activitatile din incinta obiectivului cat si de traficul intens ce se desfasoara pe artera din imediata vecinatate a obiectivului (fig. nr.6)

Fig. nr. 6: perdea de protectie
