# RAPORT DE MEDIU

**- 2023 -**

## Depozit Ecologic de Deșeuri Menajere și Industriale asimilabile celor menajere

**(D.E.D.M.I.) OVIDIU, jud. CONSTANȚA**

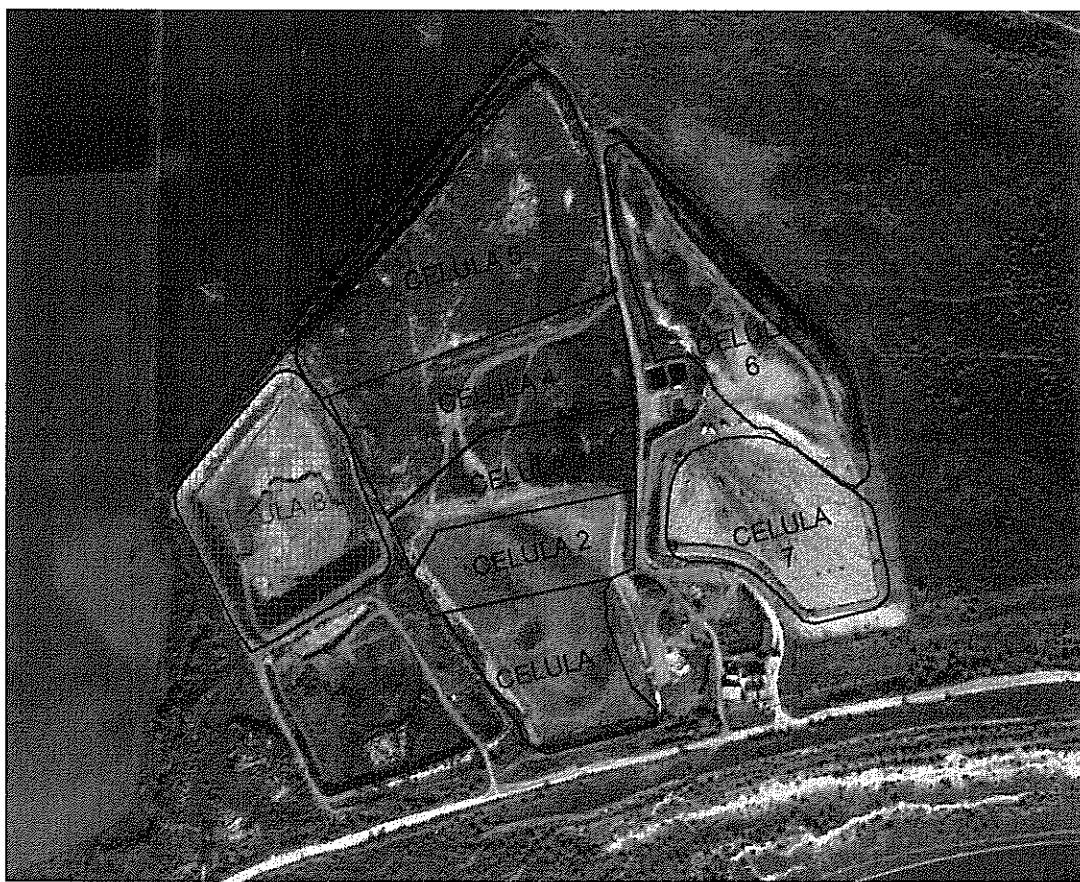
PENTRU STABILIREA VOLUMULUI DE DESEURI

DEPOZITATE IN CELULA 8 IN DECEMBRIE 2023

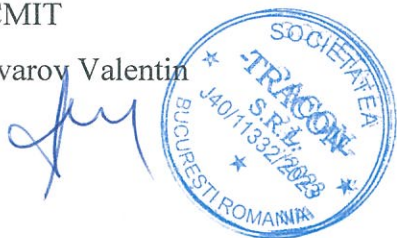
Beneficiar:		TRACON S.R.L.		Proiect nr.:	
TRACON S.R.L.		Braila, Str. Vaporaletor nr.21, tel.0239 611588 fax. 0239 613929, office@tracon.ro, www.tracon.ro		Format:	
Titlu proiect:		D.E.D.M.I. OVIDIU IULI CONSTANTA STUDIU TOPOGRAFIC PENTRU DELIMITAREA VOLUPELOR DE DESEBURI DEFOZITATE		A4	
Scara:		1:1500		Planşa nr.:	
Intocmit:		Ing. Suvarov, Valentin		TCC-DEMI-CT	
Desenat:		Ing. Suvarov, Valentin		St.Topo-1012	
DATA:		Mai.2023		Titlu planşa:	
DATA:		Mai.2023		PLAN DE SITUATIE RELEVU CELULA 8 INAINTE DE INTRAREA IN EXPLOATARE

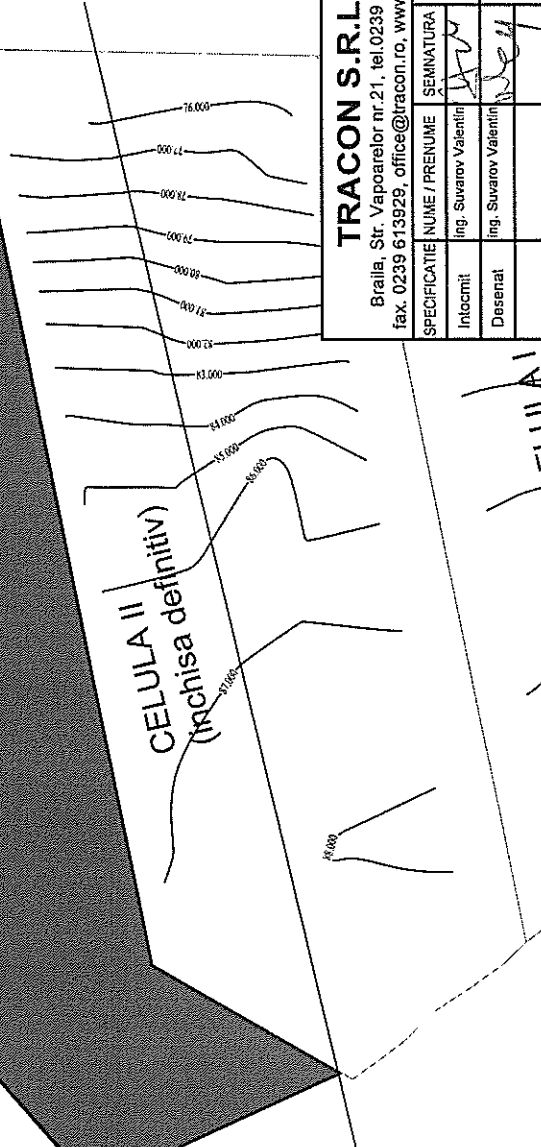
<b>TRACON S.R.L.</b> Braila, Str. Vaporaelor nr.21, tel.0239 611588 fax. 0239 613929, office@tracon.ro, www.tracon.ro		Beneficiar:	TRACON S.R.L.	Proiect nr.:	
SPECIFICATIE NUME / PRENUME	SEMNATURA	Scara:		Format:	A4
Intocmit	ing. Suvarov Valentin	1:1500		Titlu proiect:	DE D.M.I. OVIUNU, JAL CONSTANTA RIDICARE TOPOGRAFICA PENTRU DETERMINAREA TASARILOR
Desenat	ing. Suvarov Valentin	DATA		Titlu plansa:	CELULA 3 PLAN DE SITUATIE
		Dec.2023		Plansa nr.:	TCC-DEMNACT St.Topo-1004

Punct	N	E	H		Diferente
			Dec-2022	Dec-2023	
GPS0065	314729,3	781747,8	82,551	82,542	0,009
GPS0068	314676,9	781747	82,424	82,423	0,001
GPS0067	314695,2	781745,2	82,864	82,864	0,000
GPS0070	314649,4	781747,7	82,508	82,508	0,000
GPS0066	314712	781748,1	82,578	82,577	0,001
auxC5	314680,4	781790,6	74,430	74,43	0,000
auxC4	314706,4	781789,9	74,790	74,792	-0,002
auxC3	314715,7	781789,7	75,130	75,129	0,001
auxC2	314732,1	781789,3	75,194	75,194	0,000
auxCel3.1	314737,8	781781,4	75,829	75,831	-0,002
GPS0128	314685,7	781652,5	88,860	88,859	0,001
GPS0102	314617,5	781569,1	87,065	87,074	-0,009
GPS0104	314638,9	781558,4	88,443	88,433	0,010
GPS0101	314607,7	781567,1	86,695	86,703	-0,008
GPS0103	314628,4	781565,2	87,473	87,475	-0,002
GPS0127	314663,2	781656,3	88,387	88,394	-0,007
GPS0126	314641,9	781661,3	87,557	87,549	0,008
GPS0129	314707,6	781650,7	89,121	89,121	0,000
GPS0108	314653,3	781598,7	89,272	89,27	0,002
GPS0109	314641,4	781605,4	88,649	88,653	-0,004
